Biognosis, 2024. 1 (2), 8-14.

## **Plagas de microalgas en el embalse de Valle de Bravo**

**Martha Gaytán, Gloria Vilaclara, Jorge Ramírez-Zierold, Patricia M. Valdespino, F. Sergio Castillo-Sandoval y Martín Merino-Ibarra**

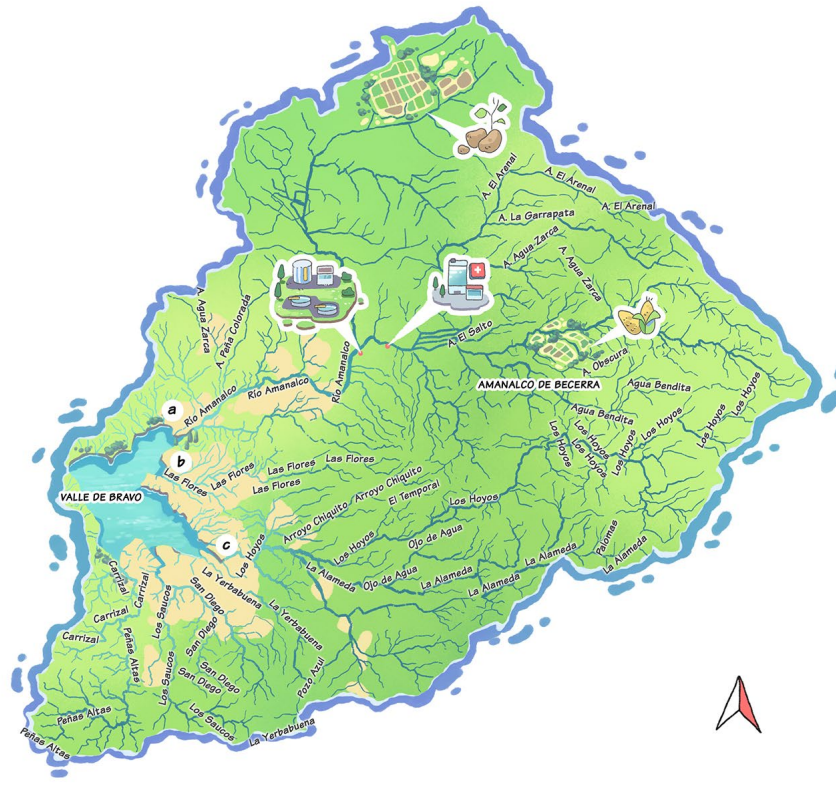
| | Ríos |
| | Embalse de Valle de Bravo |
| | Cuenca Valle de Bravo-Amanalco |
| | Sembradíos de maíz |
| | Sembradíos de papa |
| | Planta de tratamiento |
| | Hospital |
| | Área urbanizada |

En el embalse de Valle de Bravo (VB), Edo. Mex., se ha venido observado un progresivo deterioro de la calidad del agua por eutrofización desde los años 80's. Como resultado, en diversas ocasiones el color del lago cambia a verde y se presentan algunos de los problemas de los que hemos hablado antes (Fig. 1). De los cinco ríos que desembocan en el embalse, el principal contribuyente de nutrientes es el río Amanalco, con la mayor cantidad de fósforo y nitrógeno debido a descargas de aguas residuales y a las actividades agrícolas y pecuarias. Le sigue el río Los Hoyos o Molino, y el tercer afluente en importancia por su aportación de nutrientes es Las Flores o Tizates, por la descarga de aguas contaminadas del mismo pueblo de Valle de Bravo (Ramírez-Zierold et al., 2023). Se muestra un esquema simplificado de la subcuenca hidrográfica Amanalco-Valle de Bravo con la red de ríos tributarios, señalando algunas zonas de cultivo intensivo y de otras actividades de interés (Fig. 2).
